深圳市宝安区松岗街道沙浦工业片区城市
更新单元三期 A 项目 01-03 地块
水土保持设施验收报告

深圳市青源生态环境技术有限公司

2022年12月

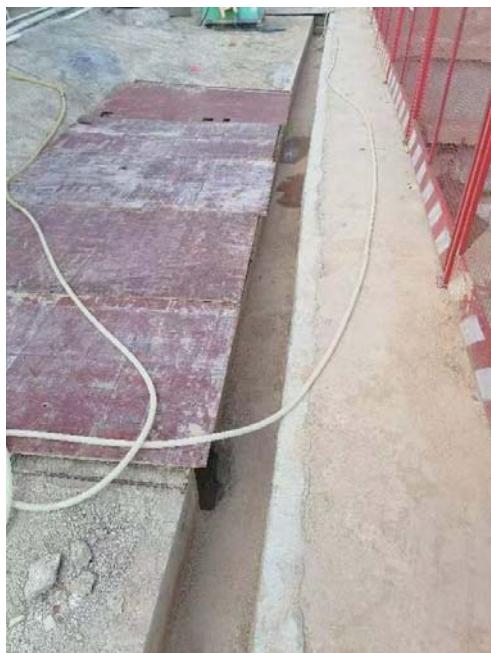
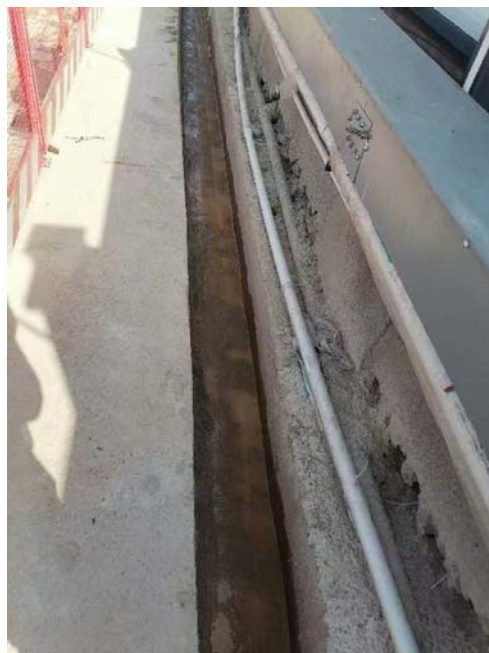
临时排水沟

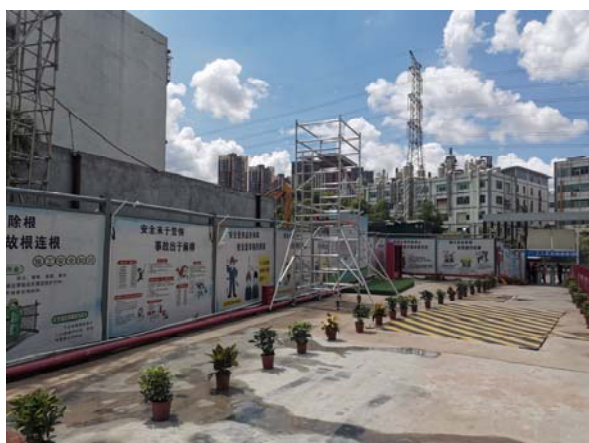
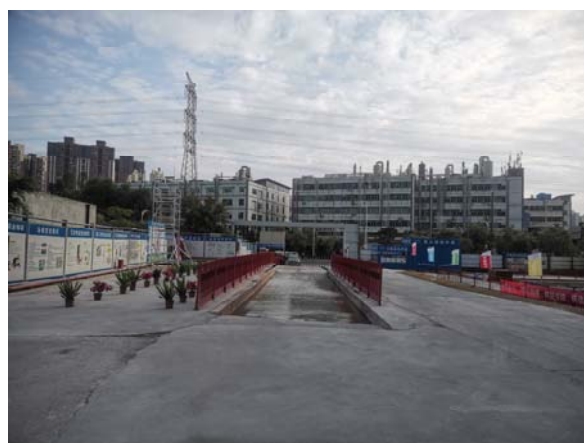
沉沙池及洗车池

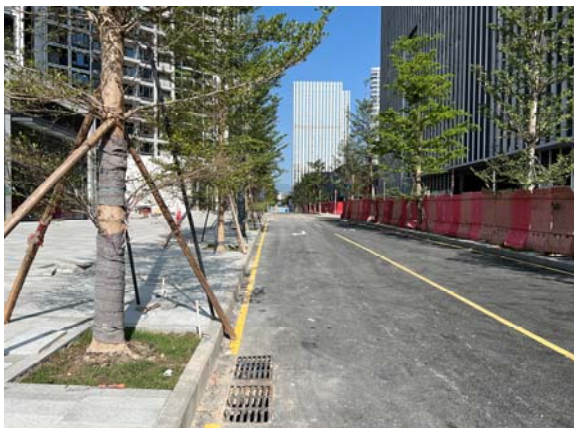
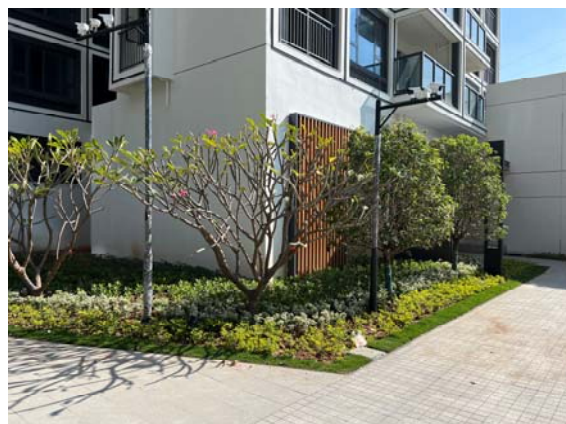
项目区硬化地及铺装

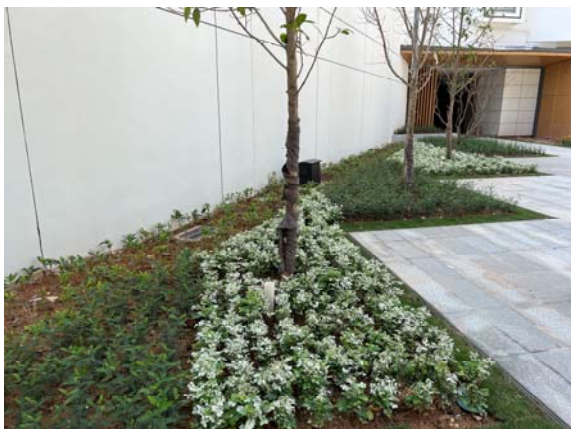
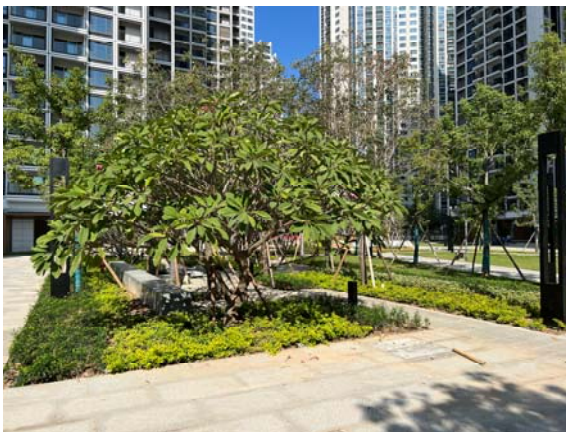
永久排水沟及绿化

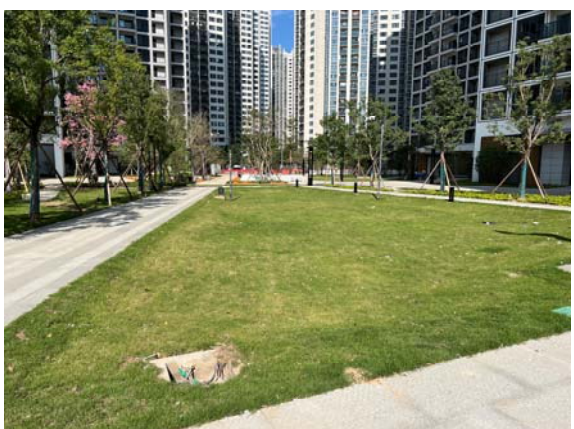
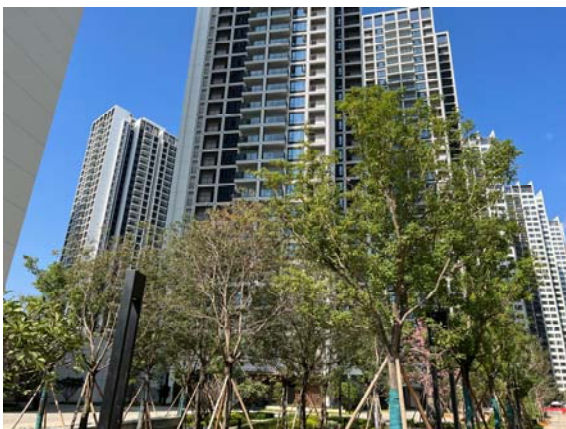
下沉绿地及景观绿化
