福田区梅林街道满京华康美地块城市更新 单元土壤环境质量调查与风险评估报告

建设单位：康美药业股份有限公司

编制机构：广西新北环环保科技有限公司

二〇一八年十二月

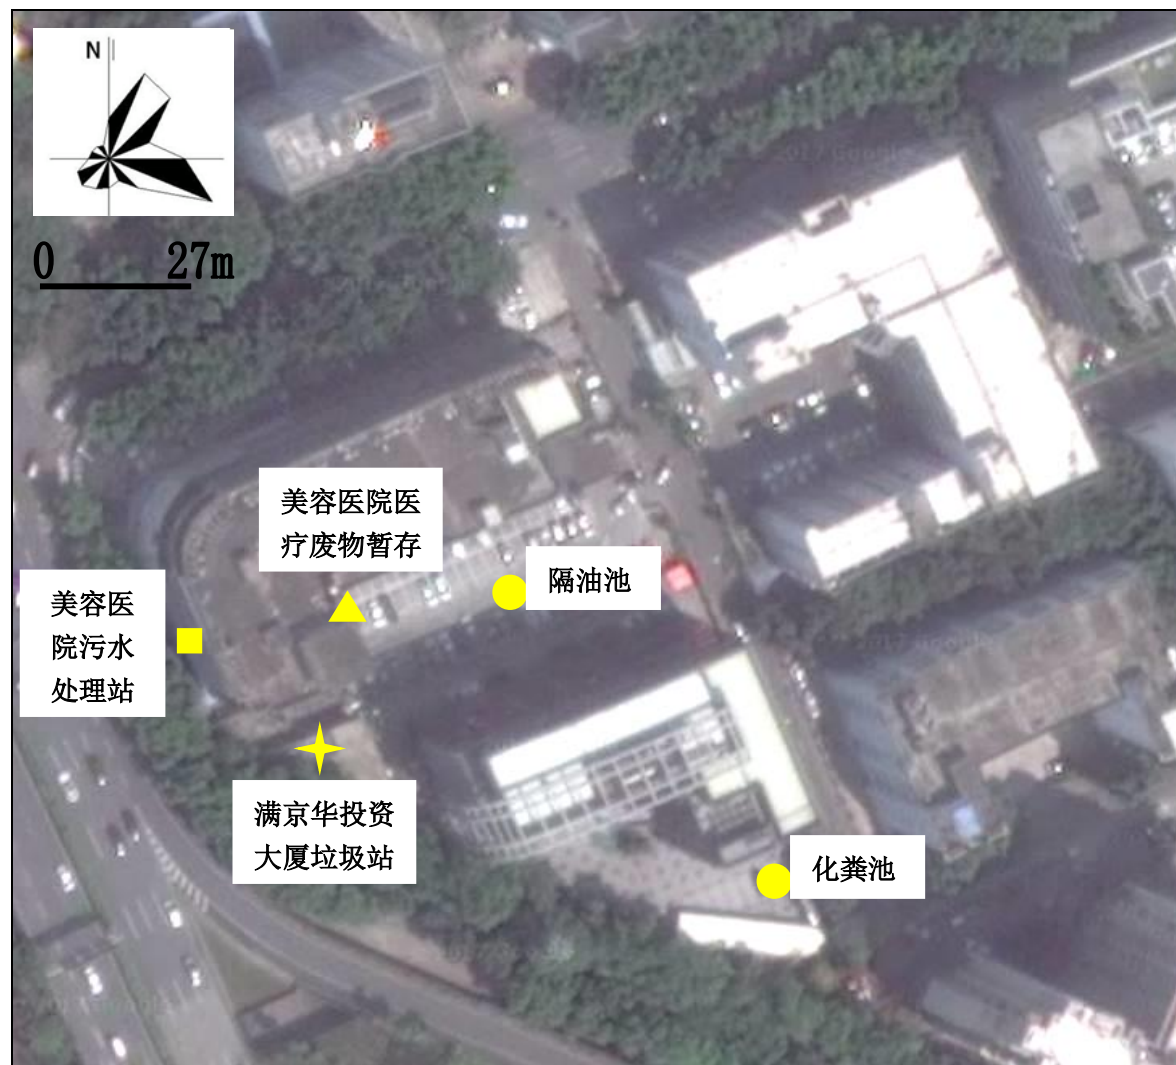
图 4.1-1 项目污染源分布图

项目场地于 1994 年建成。曾经入驻的主要污染企业类型为电子产品生产、美容医院，另有餐饮等。项目场地内污染源分布图见图 4.1-1。

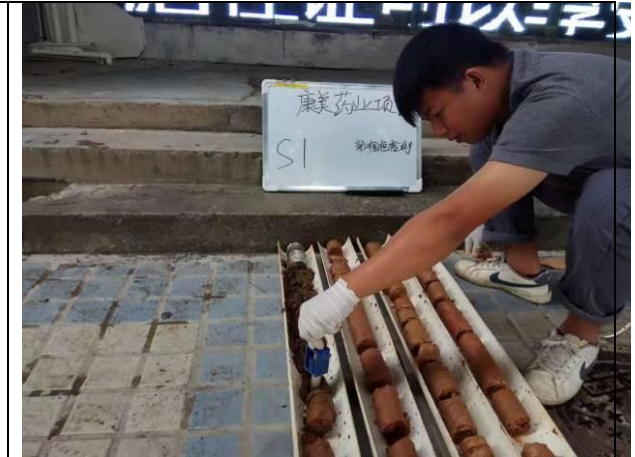
S1 土壤采样照片
(采用非扰动器采样)

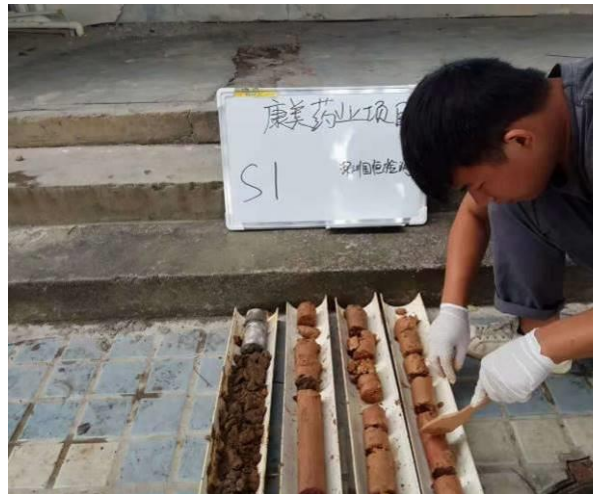
S1 土壤采样照片(采用木铲采样)

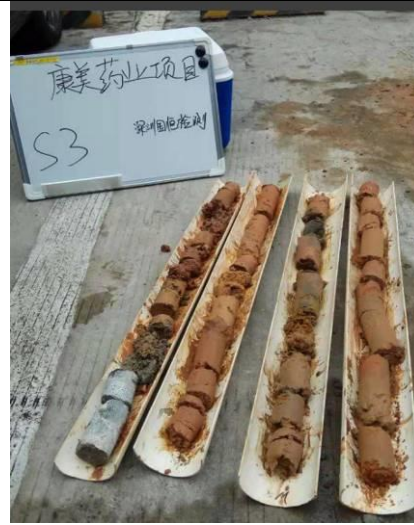
S3 土壤岩芯照片

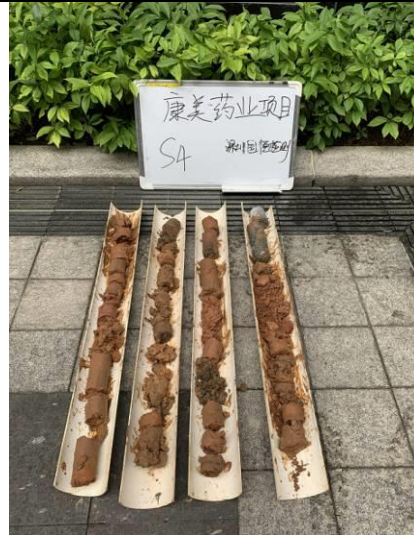
S4 土壤岩芯照片

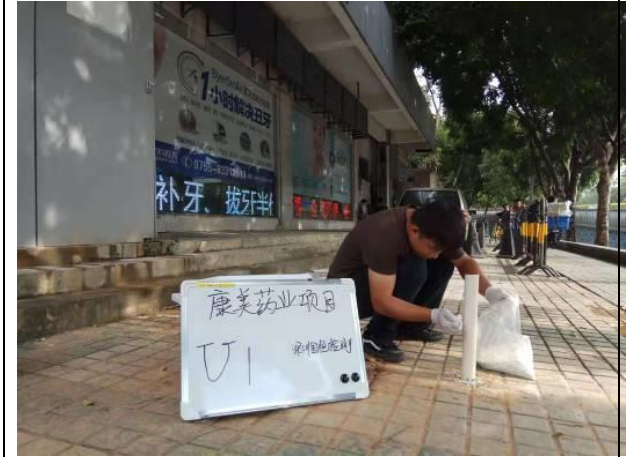
U1 下滤料照片

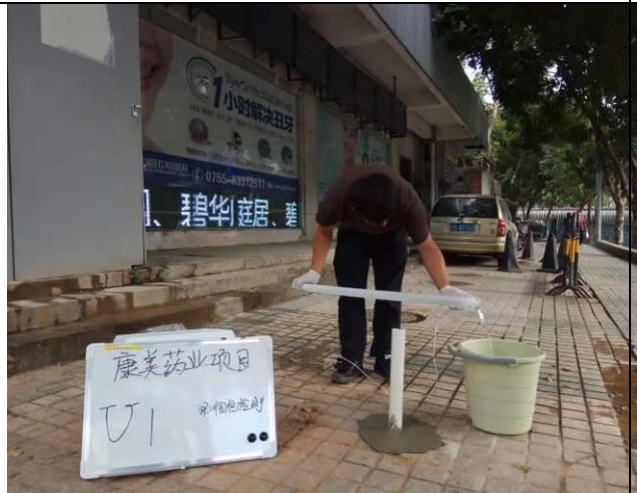
U1 第一阶段洗井

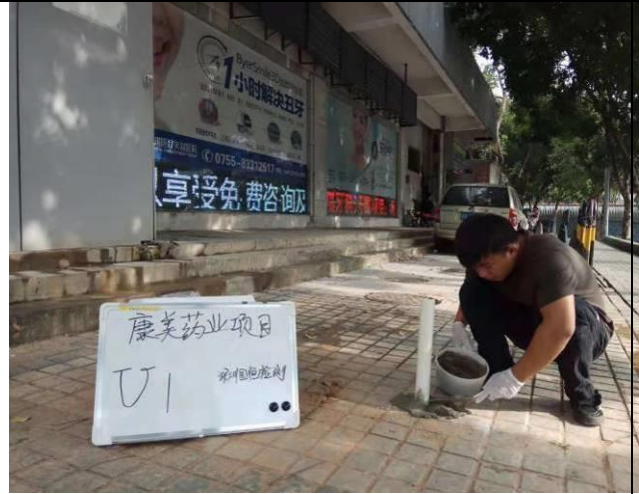
U1 水泥封井
